天津市嘉山街道湖北鼎峰钢结构有限公司 “4·25”一般高处坠落事故调查报告

天津市人民政府事故调查组
2024年7月

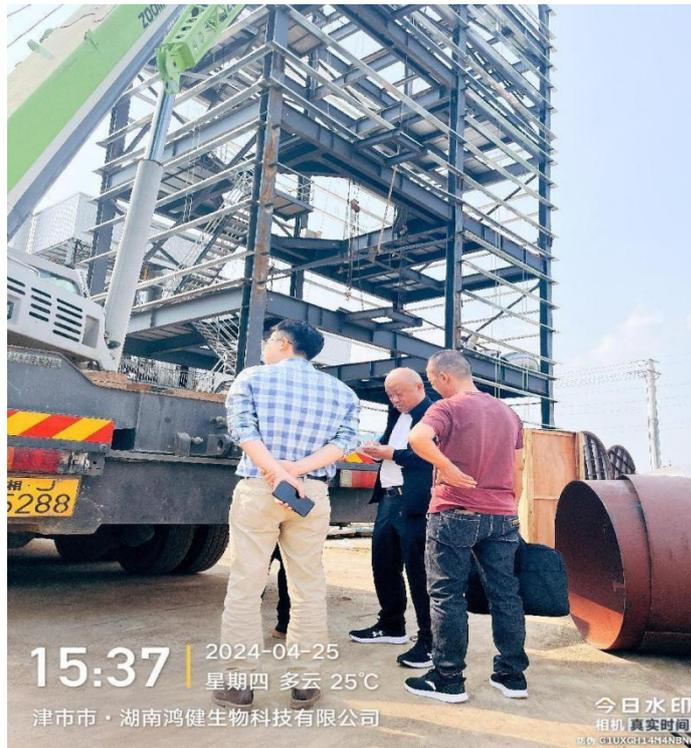
经现场勘查，该钢结构位于鸿健公司东北角，紧邻原有喷雾干燥设备东面，设置了5层工艺操作面，长约18米，宽约9米，高约35米，二层标高7.2米，四层标高21.6米，二至四层高程差14.4米，四层东北角有一钢制楼梯，楼梯未安装扶手，花纹

鸿健公司喷塔钢结构

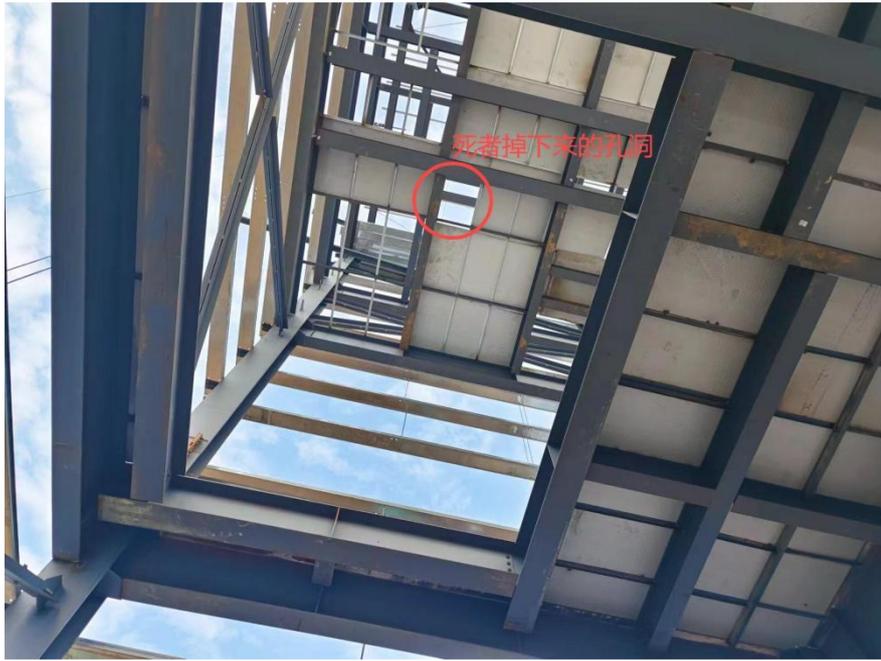
板一般长 0.75 米，宽 1.5 米，现场孔洞长 0.7 米，宽 1.0 米，且四层下方未安装防护网，现场未设置警示标志。死者李某某坠落在钢结构二层，头朝北，脚朝南，呈仰卧状，安全帽掉落，未佩戴安全绳。钢结构东边停放一辆吊车。

死者从四层坠落的孔洞

2. **吊装花纹板组织不合理，存在安全隐患。**谭某某、吴某某、鲁某某、李某某在钢结构四层东边配合吊车把裁好的花纹板吊上四层过程中。边铺设四层东边操作面，边卸载花纹板，致使卸载后的花纹板无序堆放在四层东面孔洞上，存在高处坠落隐患。

2.安全设施不到位。发生事故的工作面，有多处孔洞和预留洞口，存在高处坠落的风险，严奉林对喷塔钢结构施工风险辨识不到位，致使洞口下方未加装防护网，洞口上方未设置安全绳挂靠设施。

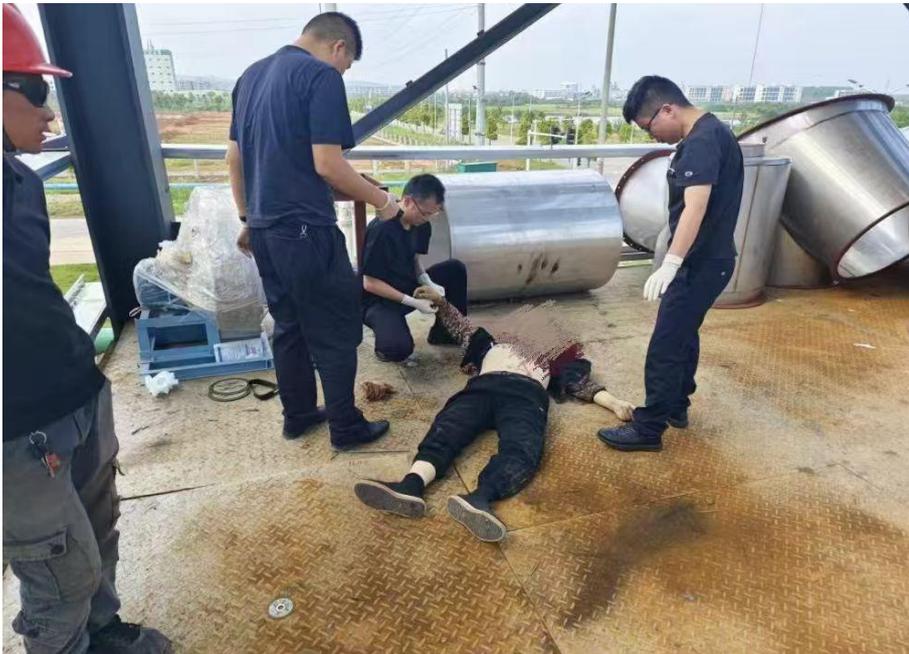
死者坠落至钢结构二层

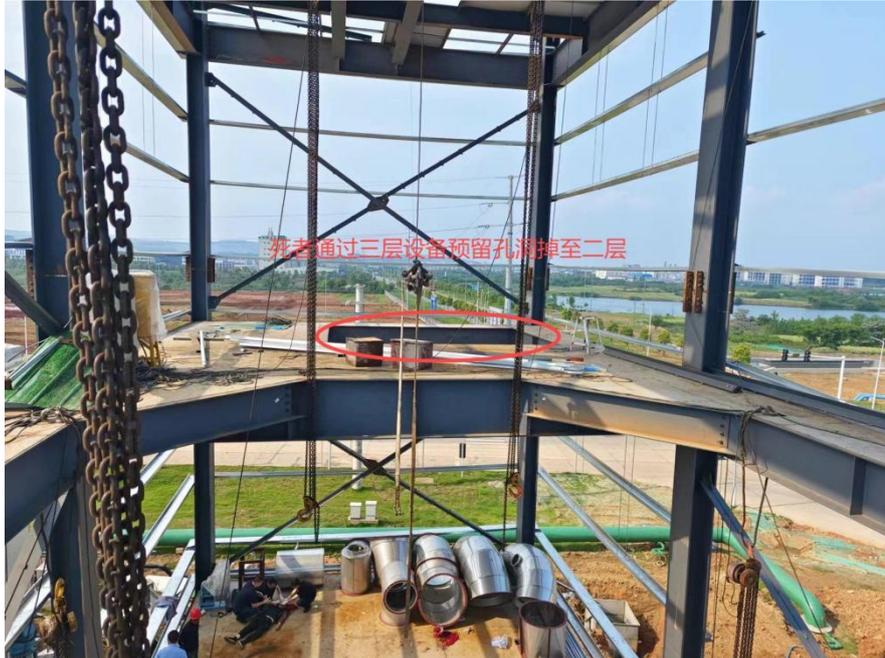
死者通过三层设备预留孔坠落至钢结构二层
