津市三洲驿街道湖南鼎力机电设备有限公司
“6·7”一般物体打击事故调查报告

津市市人民政府事故调查组
2025年9月

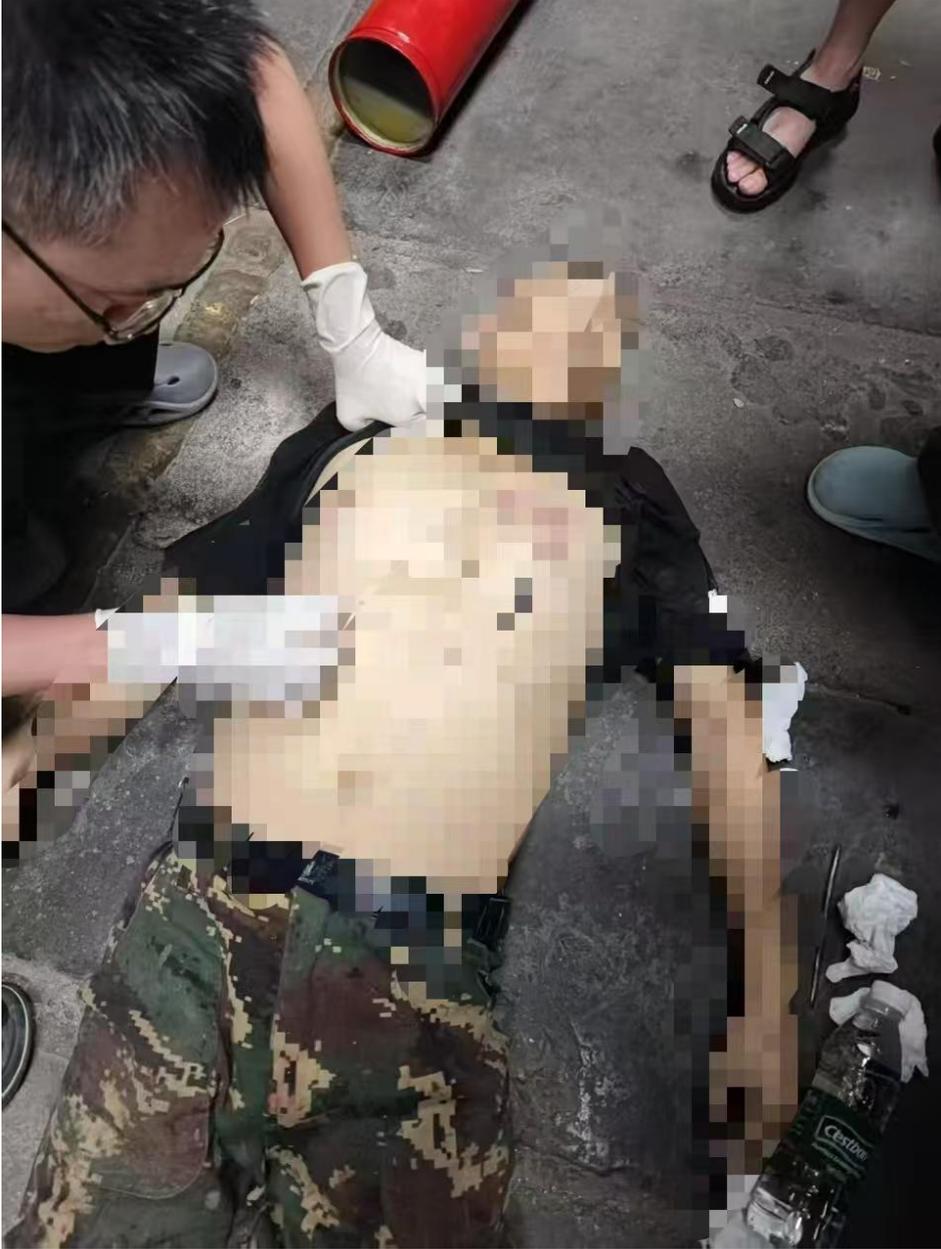
死者黄某现场照片

经现场勘查, 事故发生点位于大码头市场居民区消防栓主管道更换维修现场, 事发的消防水管内径 150 毫米, 长 6 米, 管道支架离地面 3.15 米, 支架间距 3.3 米, 人字梯高 2.6 米, 事发时黄某位于人字梯第六格高约 1.85 米, 黄某坠落后, 头朝北, 脚朝南, 呈仰卧状, 胸部有明显被打击的痕迹, 头部旁边有一安全帽, 未佩戴安全绳, 掉落的消防水管位于死者头部北侧。

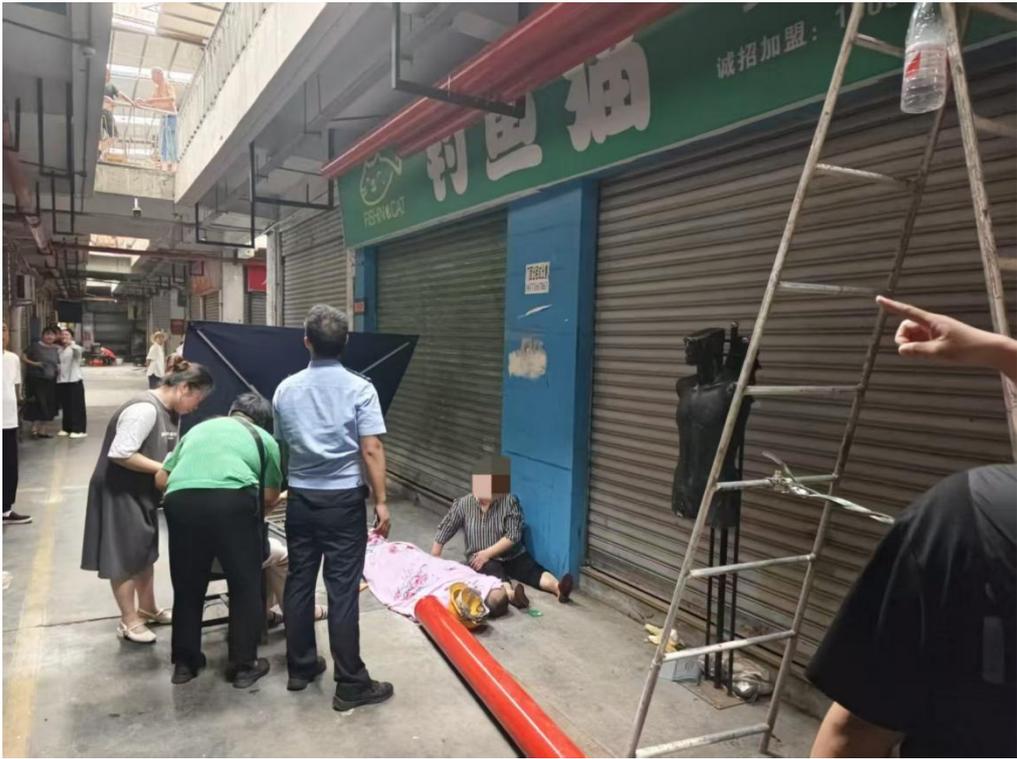
事故现场照片

刘某某、皮某某、宋某某 4 名施工人员) 负责该项目施工。6 月 7 日上午, 黄某某安排好工作后, 黄某、刘某某、皮某某、宋某某 4 人开始安装消防栓管道。当天下午 13 时 30 分左右, 开始安装第四根消防栓管道, 黄某抬管道末端上人字梯, 刘某某、皮某某抬管道另一端, 配合黄某把管道末端放上角钢支架, 宋某某在仓库拿配件。在黄某左肩扛管道末端攀爬人字梯上支架时, 其左手抓支架, 右手抓另一根已架设好的管道, 因右手所抓管道打滑, 黄某重心失稳连同人字梯、所扛的管道一同坠落下来, 管道末端正好打击到黄某心脏部位, 致其当场死亡。

死者黄某安全意识淡薄且冒险作业，未采取稳固可靠的攀登和抬举设备，作业过程中钢管不慎坠落，致其被钢管打击死亡。

（二）进一步落实企业安全生产主体责任。各生产经营单位要加强事故警示教育，深刻吸取教训，举一反三，防范类似事故发生。一是要建立完善的安全风险分级管控和隐患排查治理双重预防工作机制，全面辨析作业场所存在的风险点、危险源，提出相应的管控措施和应急处置措施；二是要完善安全生产管理架构，建立健全各类规章制度，形成主要负责人全面负责、其他负责人协同负责、安全管理人员具体落实的安全管理模式，层层把守安全关口；三是要定期开展安全隐患自查自纠，全面地检查自身存在的安全隐患，对存在的问题及时整改到位；四是要加强对从业人员培训教育，保证从业人员具备必要的安全生产知识，掌握岗位的安全操作技能，了解岗位存在的危害因素，全面增强事故预防和应急处理能力。

（四）完善小散工程安全生产管理体系。各镇街要督促指导小散工程建设单位按照《湖南省住房城乡建设领域小散工程安全生产管理暂行办法》要求，履行登记备案制度。小散工程建设单位要履行建设单位的安全生产主体责任，配备专业力量负责安全生产管理，认真做好工程项目安全生产综合协调、支持保障、检查督促工作。施工单位要认真落实安全生产主体责任，完善安全管理体系，提前做好风险辨识和制定管控措施，做好员工安全教育和培训，严格落实特种作业制度，为员工配备符合国家标准的劳动防护用品。
