**津市湖南创奇食品有限公司  
“2·27”一般物体打击事故调查报告**

津市市人民政府事故调查组  
2026 年 5 月

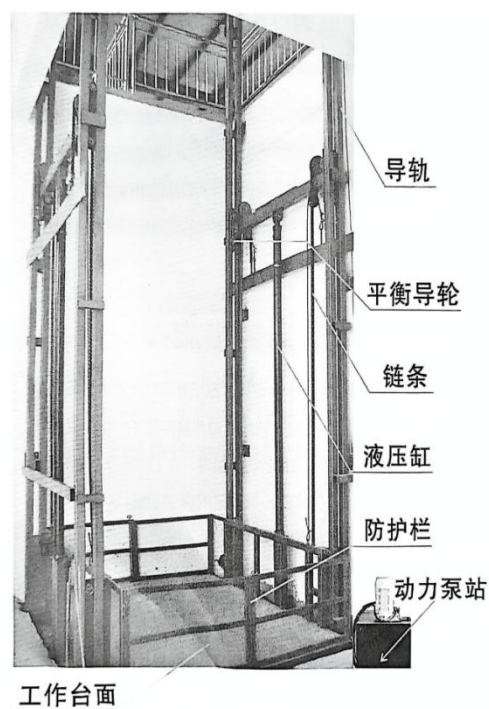
图示 2 为事发平台设备外观图

1. 创奇公司擅自改装设备，致使涉事设备安全防护功能存在重大缺陷：未按安全标准要求设置卷帘门与轿厢运行的电气联锁保护装置，无法实现“轿厢未到位卷帘门无法开启、卷帘门开启时轿厢停止运行”的安全防护。

（一）立即停用并处置违规设备，规范设备全生命周期管理。园区管委会应迅速摸排立即停用涉事及同类型升降作业平台，规范以下行为：一是作业平台醒目位置要有明显警示标志；二是如有设备改装需配备相应的联锁保护装置；三是操作人员按照相关规定予以安全培训。举一反三，相关部门对园区乃至全市范围内类似设施设备开展摸排，避免同类生产安全事故再次发生。建立升降作业设备专项安全管理制度，完善设备安全技术档案，明确采购、安装、验收、使用、维护、改造、报废全流程要求；严禁擅自改造设备结构与功能，确需改造的，必须编制专项方案、完成安全验证与验收，履行法定管理程序。

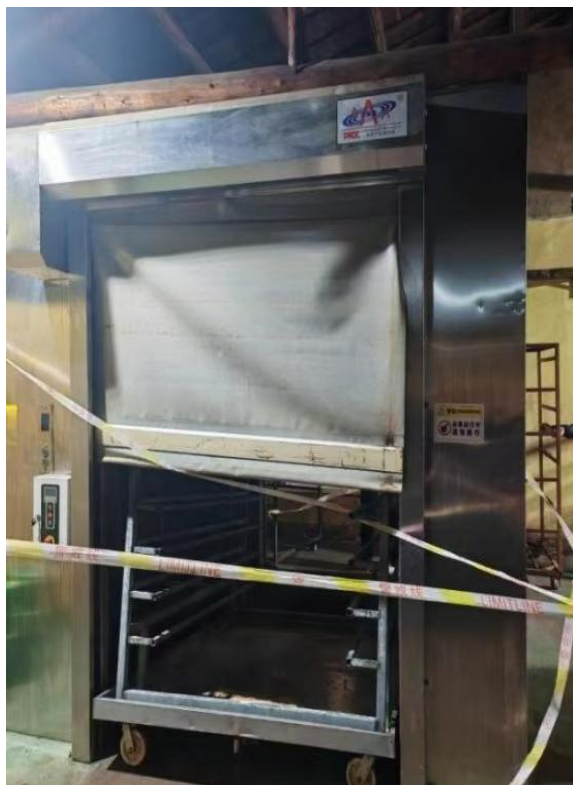
平台外包为高 2.3 米，宽约 1.7 米南北向对开自动卷帘门，东西向不锈钢材质封闭状态，该部分为创奇公司擅自加装。

图示 3 为事发平台南面图

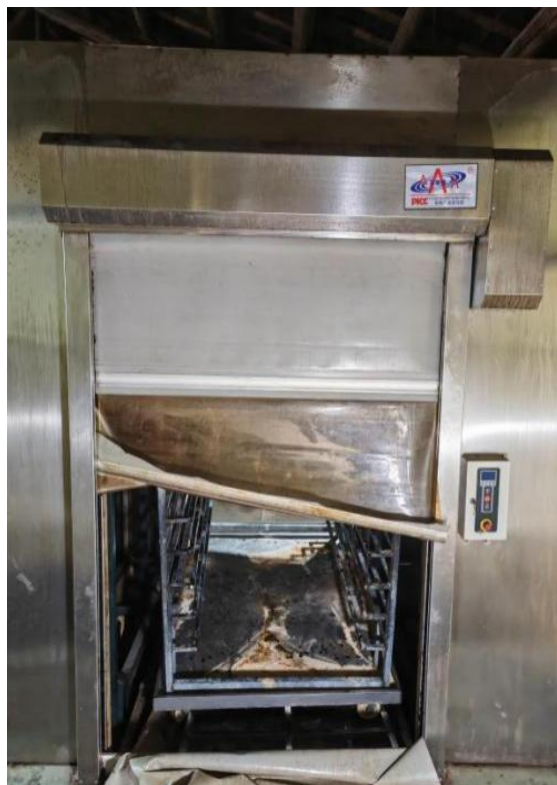
图示 4 为事发平台北面

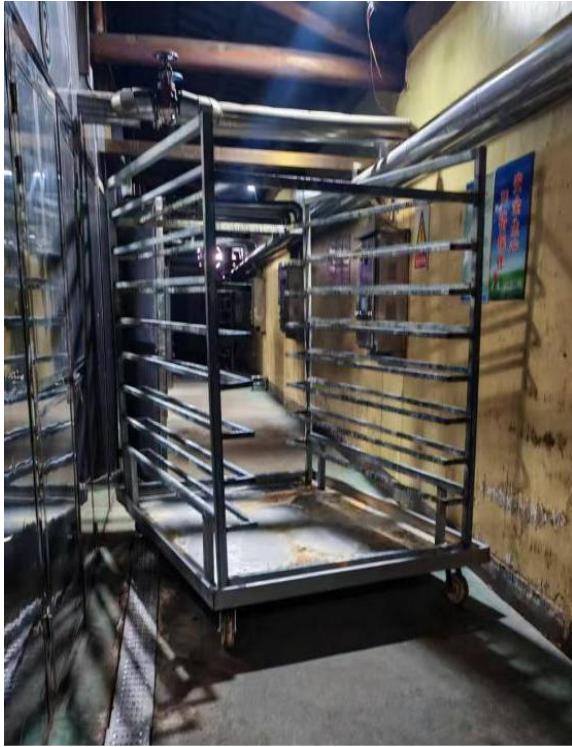
转运货架为长约 2.1 米，宽约 1.5 米，高约 1.8 米的七层四轮滚轴长方体铁架（事后称重，单货架+不锈钢烘烤托盘重约 200 斤，装满食品重约 400 斤），上面每层铺有放置食品的不锈钢烘烤托盘，然后在不锈钢烘烤托盘上均匀铺放烘烤食品。

图示 5 为事发现场货架

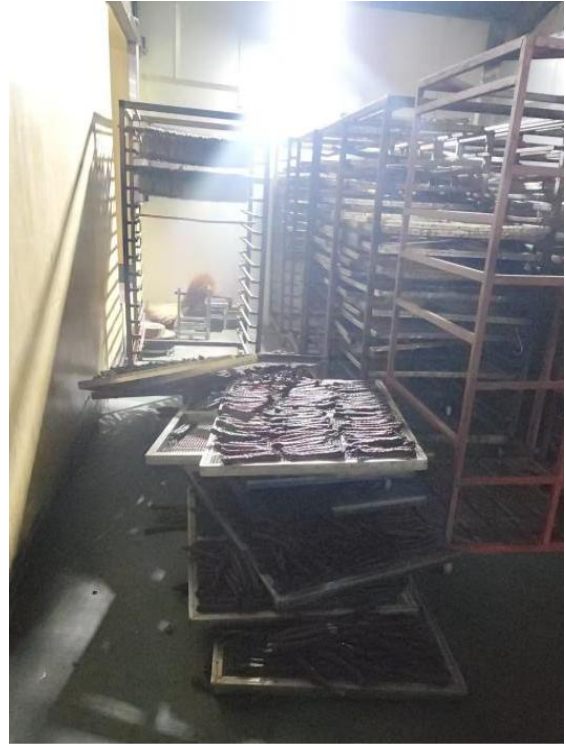
图示 6 为事发现场载货板、货物

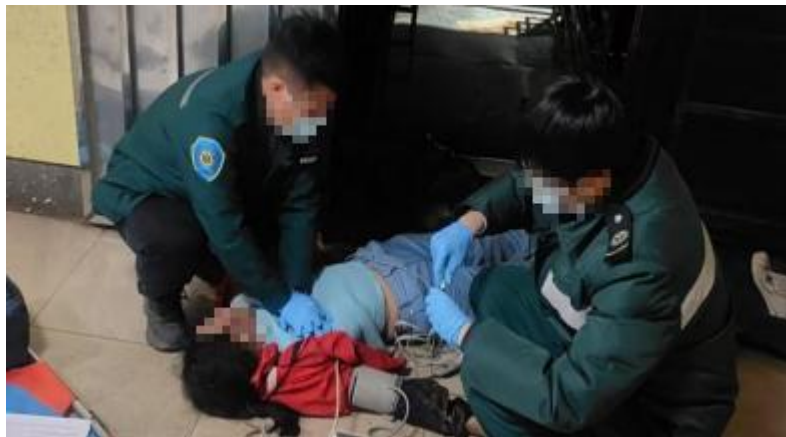
图示 7 为事发现场死者被救护人员施救情况

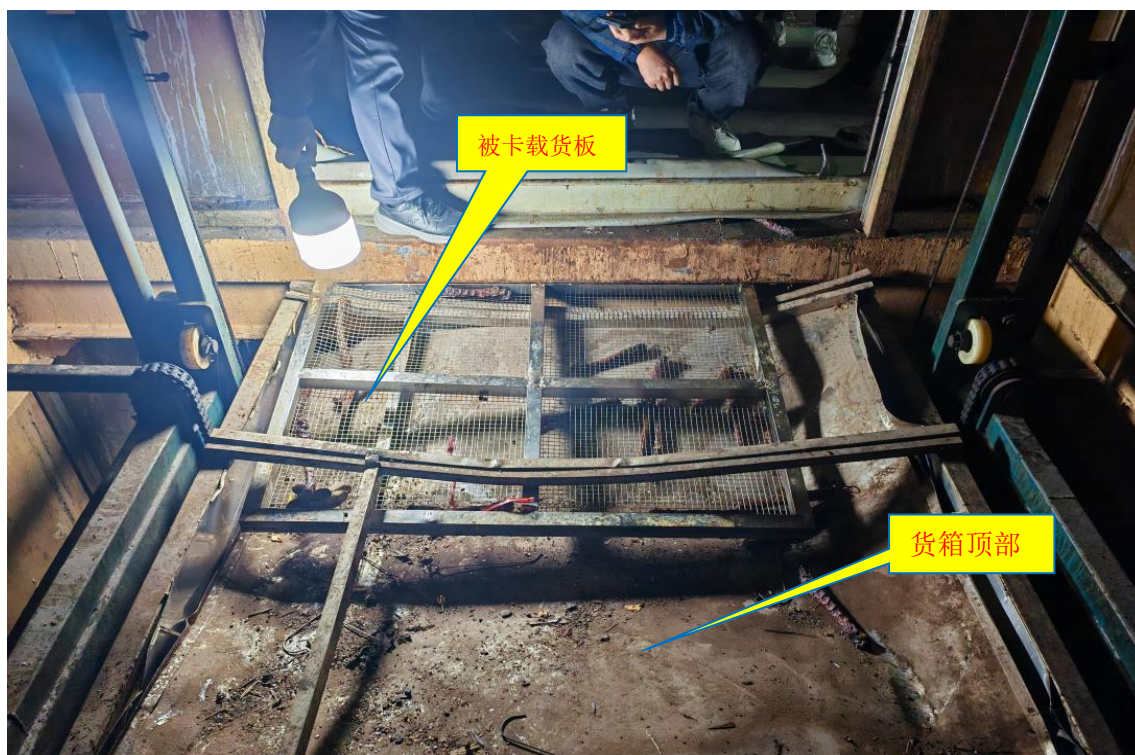
听见“啊”的一声，陡然觉得转运货架突然向上翘起并快速向液压升降平台内倾斜，因为转运货架过高过重，她拉拽不住陡然倾斜下滑的货架，此时轿厢仍持续向上运行，轿厢顶部北边框被甩出的不锈钢烘干托盘卡在北向层门地坎工字钢处（图示8），轿厢停止上升，卜某某赶忙按下二楼轿厢制动按钮，最终形成事故现场状态。

图示 8 为事发平台清除货架等异物后货箱顶部图

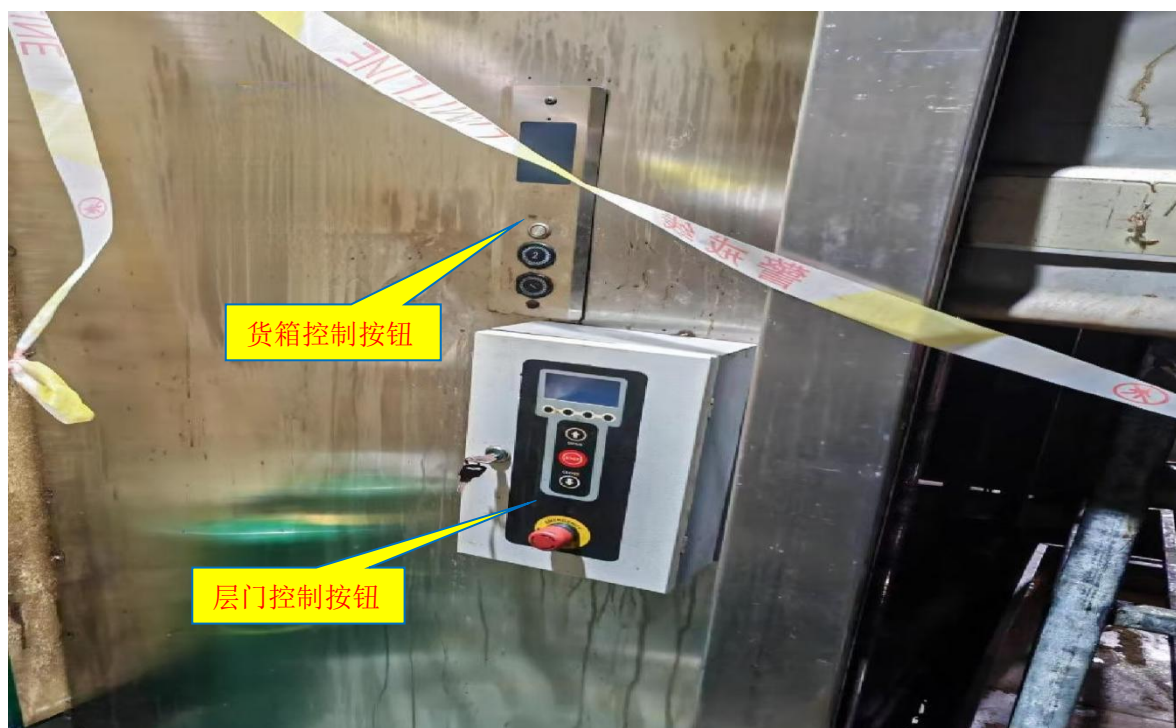
事发时，死者彭某某头朝西，脚朝东，呈侧卧状态，面向南，口鼻有血迹，货架与烤好的鸭脖子压在身上，液压升降作业平台低于二楼地面0.2米；涉事设备未按安全标准要求设置层门与轿厢运行的电气联锁保护装置，无法实现“轿厢未到位卷帘门无法开启、卷帘门开启时货箱停止运行”的安全防护。一层二层卷

图示 9 为事发平台南向货箱及层门控制按钮
