# 津市市药山镇“10·10”一般高处坠落 事故调查报告

津市市人民政府事故调查组  
2026 年 7 月

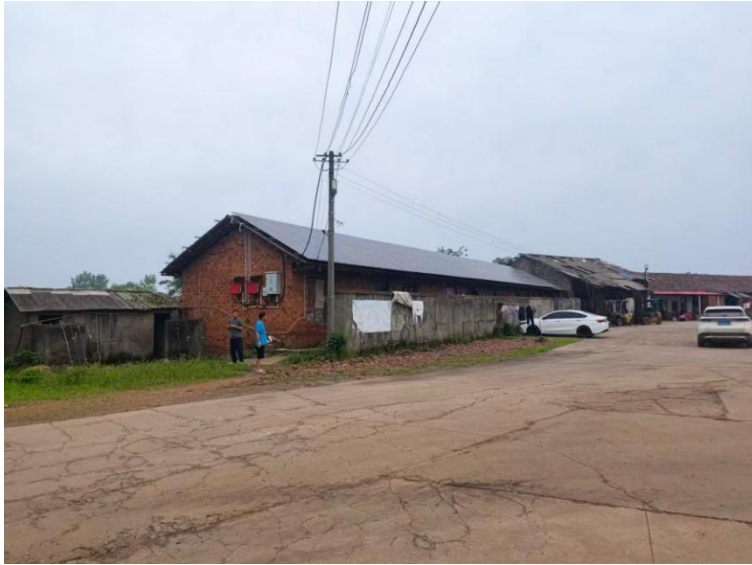
涉事自建房总体情况

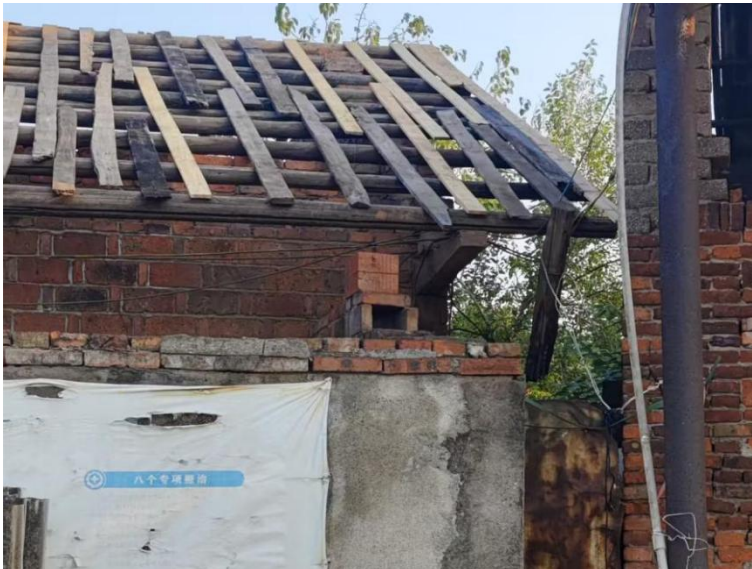
杨某某坠落前的施工位置

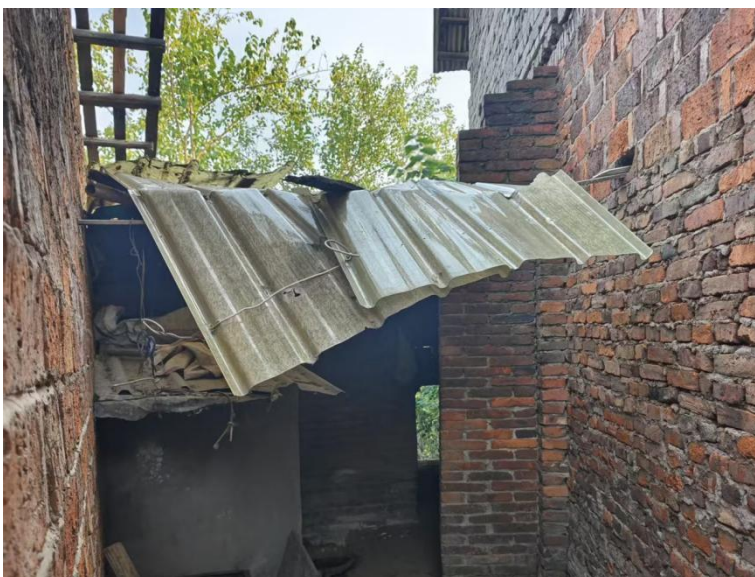
经调查，事故发生地点位于津市市渡口镇机制砖厂南侧自建房，产权人为伍某某，伍某某 2006 年从临近农户手中租得土地，2007 年自行修建涉事自建房。房屋南侧有约 2 米高的杂物棚，上覆玻纤瓦，杂物棚顶部距屋脊高度约 1.5 米。现场无监控，死者杨某某从屋脊坠落至杂物棚顶部后滚落至地面，杂物棚顶部有受压后的塌陷痕迹，玻纤瓦边缘有滚落造成的折断痕迹。死者杨某某坠落高度距地面共约 3.5 米，头部着地处有血迹，事发时未佩戴劳动安全防护用品。

事故发生后涉事杂物棚现场情况

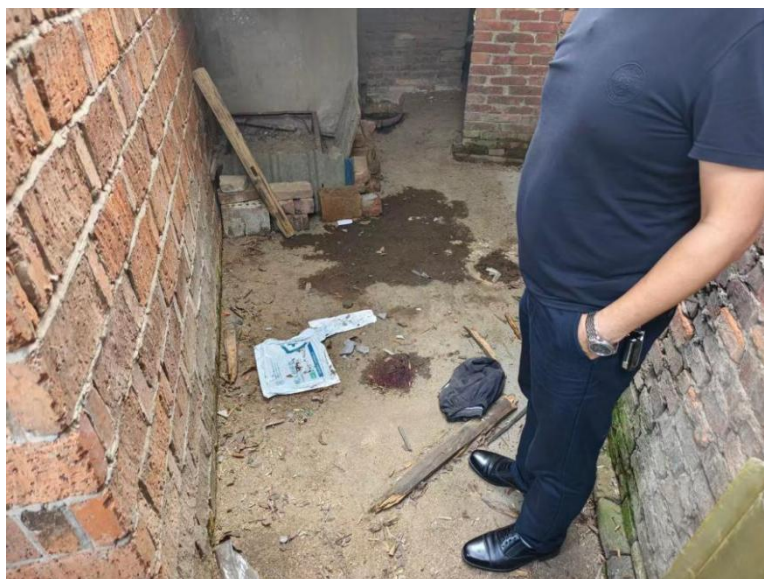
杨某某坠落后的位置
