# 津市市药山镇“10·10”一般高处坠落 事故调查报告

津市市人民政府事故调查组  
2026 年 7 月

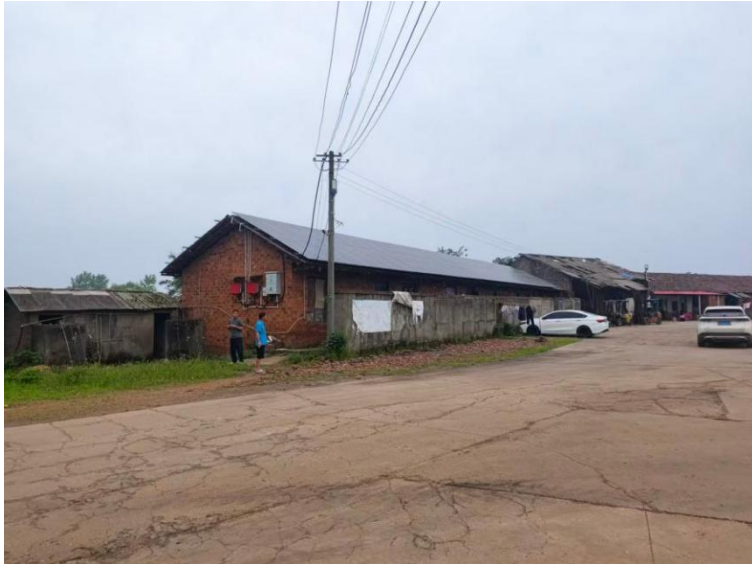
涉事自建房总体情况

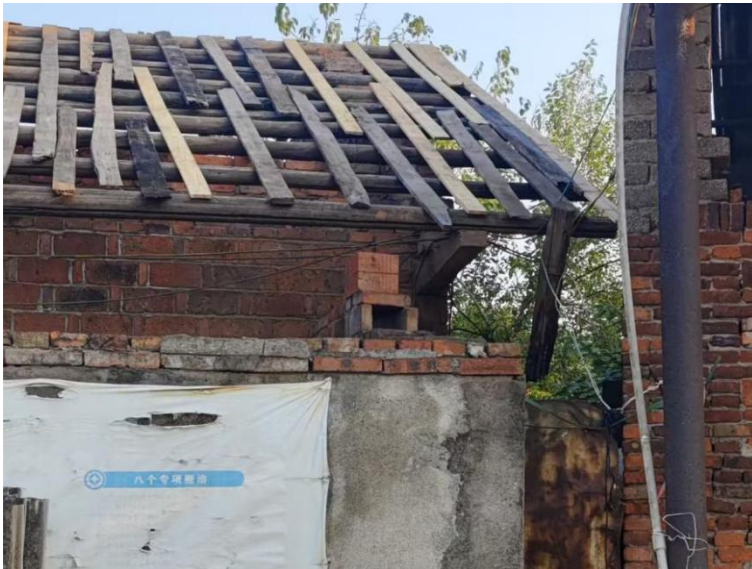
曾某某、杨某某、雷某某三人于 2025 年 10 月 10 日上午共同进行作业，杨某某、雷某某在屋顶进行檩条安装作业，曾某某在下方负责运输檩条。8 时 40 分左右，杨某某作业途中不慎从屋顶南侧坠落，撞到杂物棚顶的玻纤瓦后摔落至地面，坠落高度约 3.5 米，事发时未佩戴劳动安全防护用品，于当日送医抢救无效死亡。

杨某某坠落前的施工位置

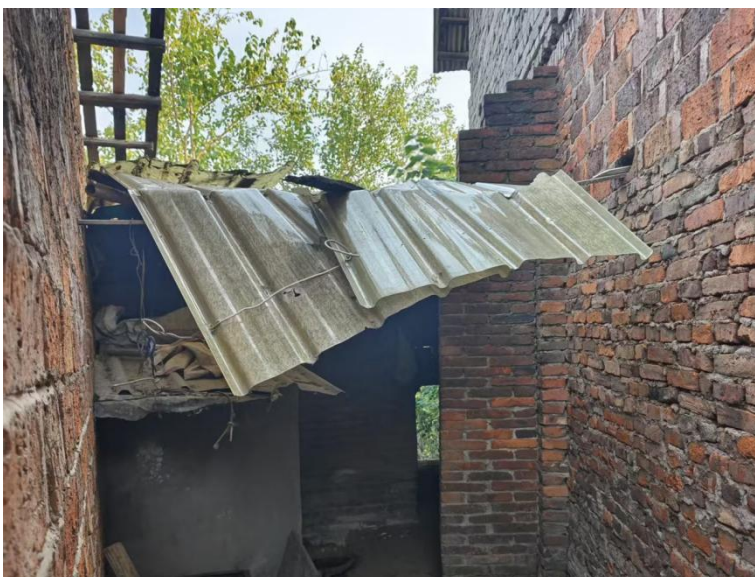
经调查，事故发生地点位于津市市渡口镇机制砖厂南侧自建房，产权人为伍某某，伍某某 2006 年从临近农户手中租得土地，2007 年自行修建涉事自建房。房屋南侧有约 2 米高的杂物棚，上覆玻纤瓦，杂物棚顶部距屋脊高度约 1.5 米。现场无监控，死者杨某某从屋脊坠落至杂物棚顶部后滚落至地面，杂物棚顶部有受压后的塌陷痕迹，玻纤瓦边缘有滚落造成的折断痕迹。死者杨某某坠落高度距地面共约 3.5 米，头部着地处有血迹，事发时未佩戴劳动安全防护用品。

事故发生后涉事杂物棚现场情况

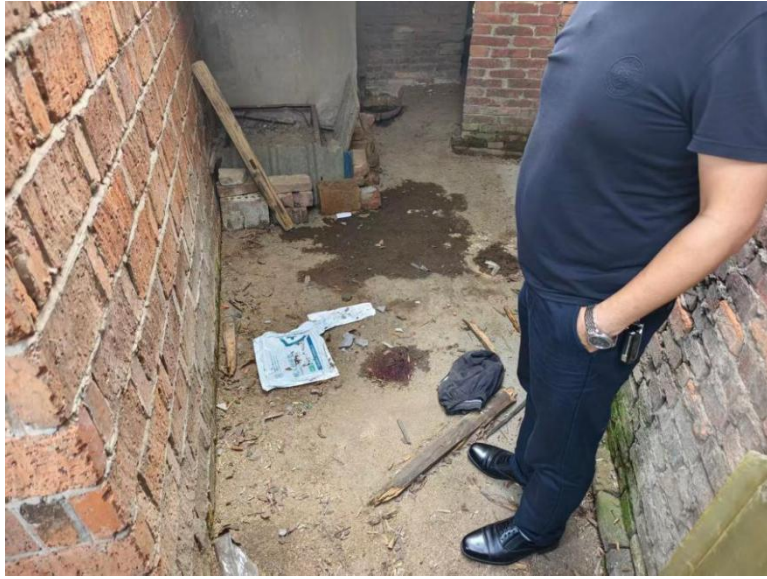
杨某某坠落后的位置

死者杨某某安全意识淡薄，违规冒险作业。

伍某某作为雇主未提供劳动安全防护用品，作业过程安全管理不到位。

府应梳理此类零星作业施工项目的安全管理流程，建立从村组织到乡镇人民政府到住建、自然资源等相关行业行政主管部门的安全管控体系。对安全管理人员开展业务培训，提升安全管理能力，做到对现场安全隐患及时发现，及时处置。

**（二）加强巡查管控，规范建设流程。**属地乡镇人民政府应加强日常巡查管控力度，发现存在施工情况的，摸清工程类型和规模。符合报建要求的，告知当事人报建流程，责令停工办理相关建设手续，并将线索情况移送建设行政主管部门。符合小散工程管理类型的，指导当事人办理登记备案。属零星作业类型的，排查现场安全隐患，告知并督促整改。

**（三）加强宣传教育，增强安全意识。**属地乡镇人民政府应采用电子屏滚动播放宣传标语、张贴宣传海报等方式，提升辖区居民施工安全意识。引导居民改造修缮房屋时自觉遵守相关规定，聘请有资质的施工企业，或经过培训，专业技能、安全意识较强，能满足现场施工安全管理要求的乡村工匠。
