# 津市三洲驿街道津市市华科建材装修经营部 “4·25”一般高处坠落事故调查报告

津市市人民政府事故调查组  
2025 年 8 月

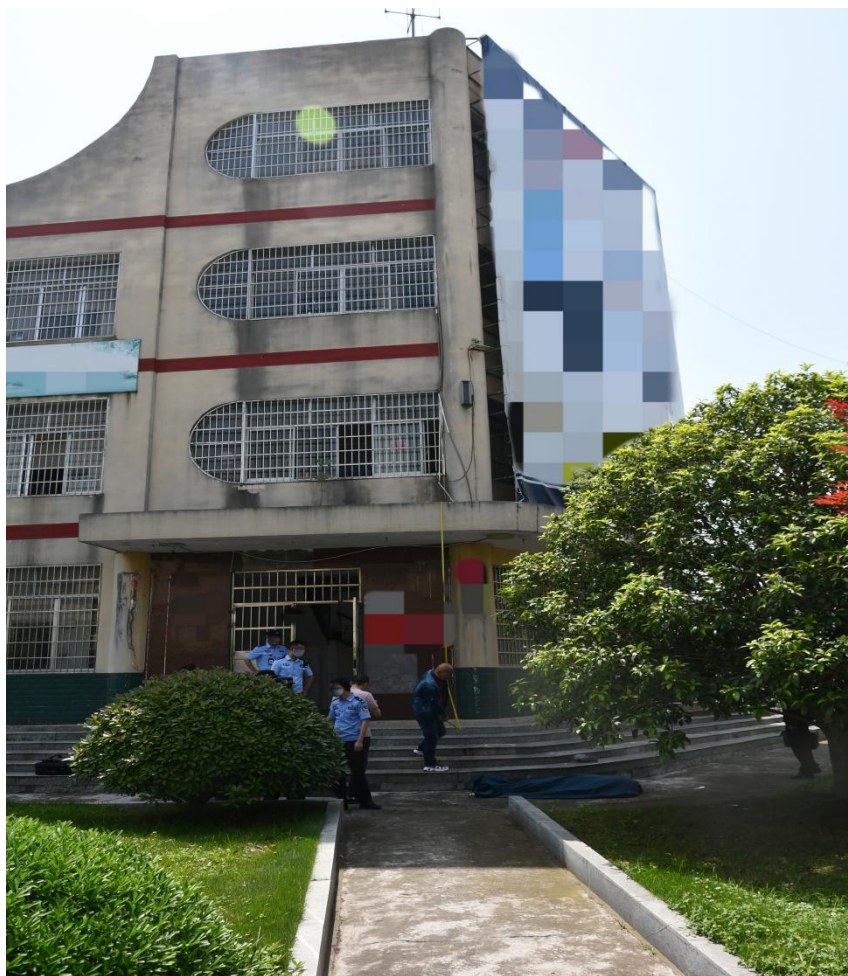
事发楼栋

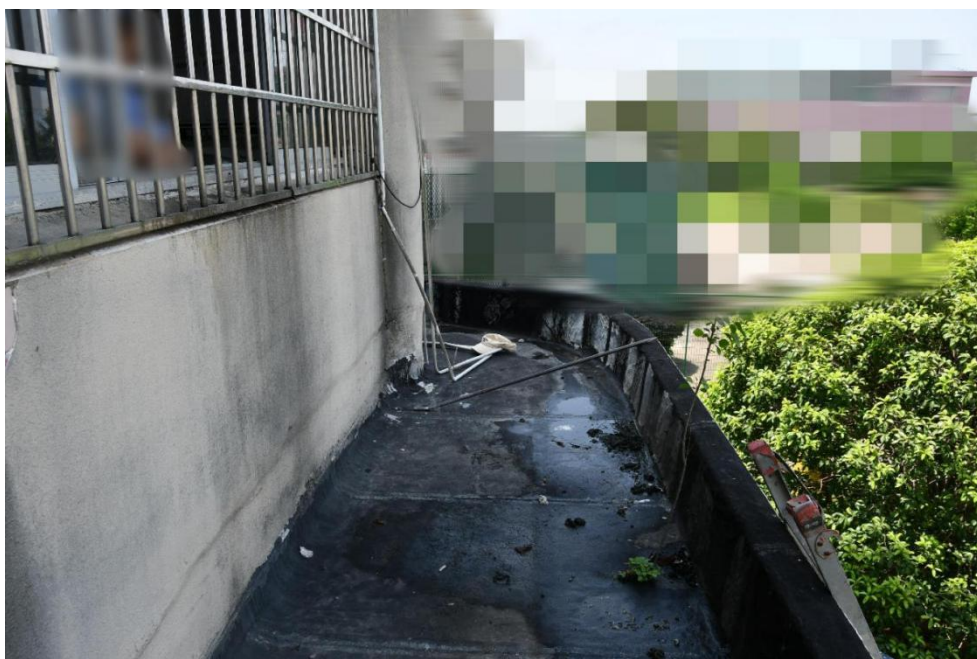
经现场勘查，事故发生现场位于广告牌拆除楼栋二楼西北处窗外的弧形平台，平台离地面高约 4.25 米，宽约 1.2 米，围挡高约 0.5 米，平台上有一把撬棍。死者坠落后位于一楼台阶北侧，头朝西，脚朝东，呈仰卧状，头部距离事发楼栋北墙 2.77 米，脚距离事发楼栋北墙 2.50 米，身着深绿色夹衣，夹衣外穿印有“施工”字样的橙色马甲，下身穿着深绿色长裤，脚穿黑色运动鞋，脚部附近有一灰色帽子，帽子距事发楼栋北墙 1.2 米。（事故现场勘验情况见附件 3）

事发楼栋二层弧形平台

死者曾某某安全意识淡薄，未佩戴任何安全设施冒险登上高约 4.25 米的弧形平台进行准备工作，不慎坠落死亡。

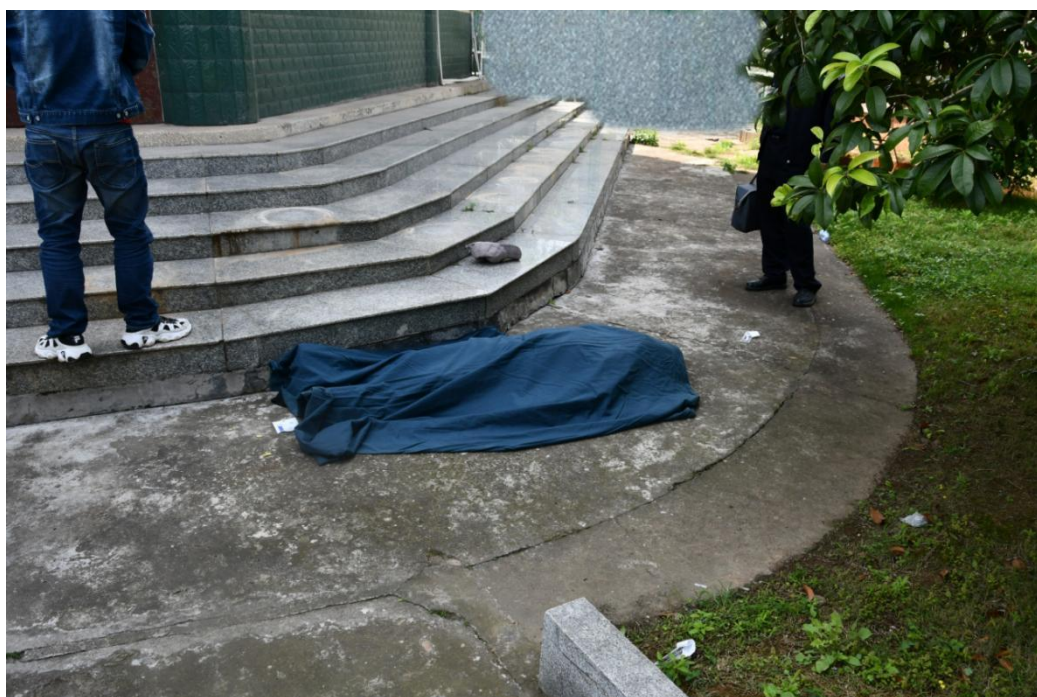
死者坠落至一层
