# 津市襄阳街街道澧县天韵音响店 “6·16”一般触电事故调查报告

津市市人民政府事故调查组  
2025年10月

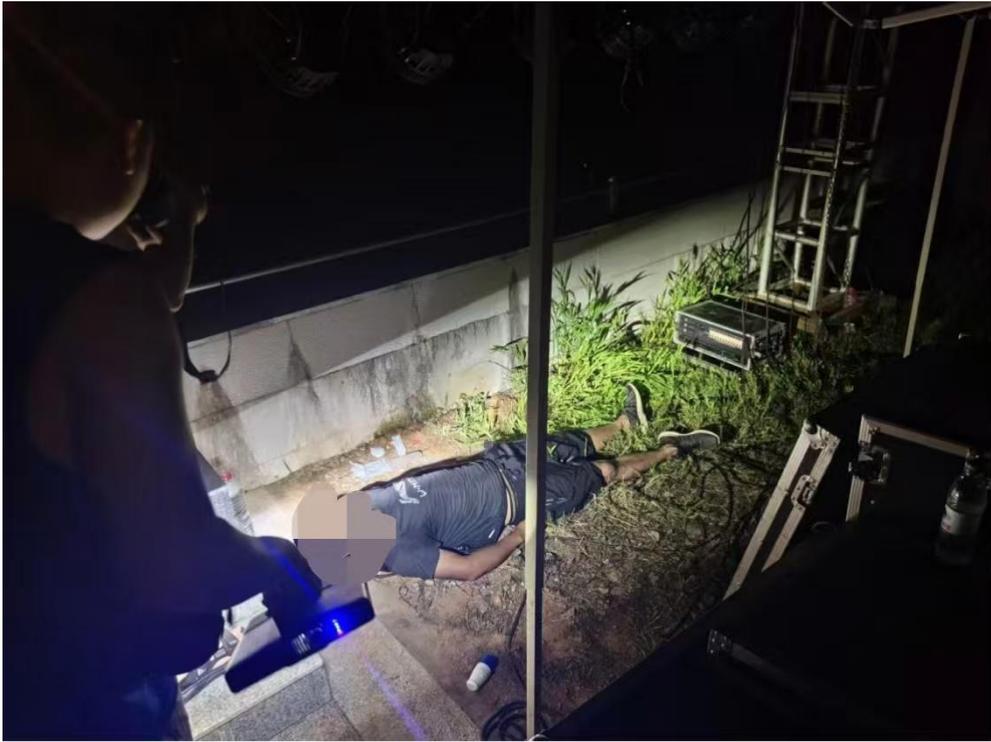
事发时现场仅有杜某某和朱某两人，杜某某在平台东边操场跑道观察指导调试灯具角度，朱某脚穿运动鞋在平台北边调试灯具，一只脚踩在平台不锈钢挡架上，另一只脚踩在水泥平台上。

杜某某发现朱某触电后，立即断开电源，朱某断电后旋即从平台前倒至地面，头朝北，脚朝南，面朝下。

图示为死者朱某现场照片

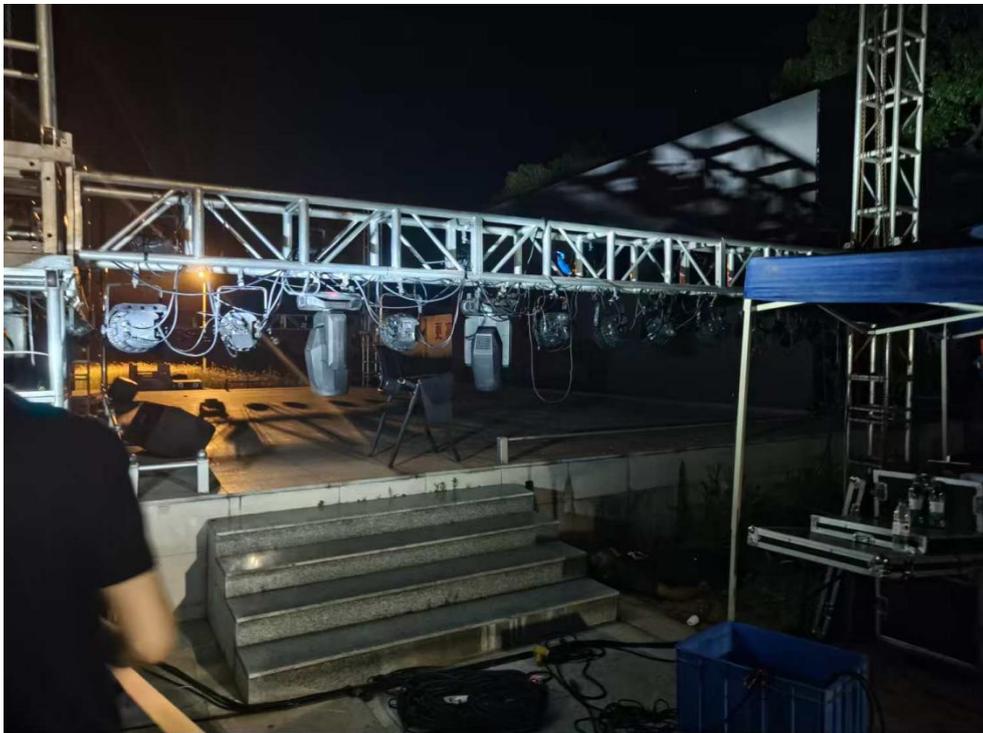
经现场勘查，事故发生点位于津市职业中专学校操场平台现场，操场平台位于操场西边正中央，整个平台为长方形水泥基座，基座上四面有小型不锈钢挡架，平台面离操场地面 0.8 米，平台面离灯光架操作面 1.3 米。

经查，舞台搭建时导线十分凌乱，线路外绝缘存在裂纹和破损，在检查时破损部位已进行绝缘包裹。灯具与铁架使用铁钩固定，且灯具外壳连接部分均为导电材料，舞台三侧的数十盏灯具中的一盏灯具内部如发生漏电，可通过铁钩传导在铁架上使其全部带电。根据《民用建筑电气设计标准》（GB 51348-2019）第七章第5点“室外工作场所的用电设备所在配电线路应设置额定电流值不大于30mA的剩余电流保护器”，现场灯光电源设备未安装保护装置。

图示为事故发生地现场照片

（二）压实安全生产主体责任。外包作业的发包单位、承包单位要严格按照《中华人民共和国安全生产法》等法律法规严格落实自身安全生产主体责任，依法依规进行工程前资质审核等内容，明确各方的安全生产管理责任；发包单位要加强对施工现场的统一协调管理，定期巡查，及时发现安全隐患；承包单位要重视施工现场一线作业工人的安全教育工作，施工作业人员必须按规定进行三级安全教育，特种作业人员必须持证上岗，严格按照技术标准、施工方案、操作规程施工作业。

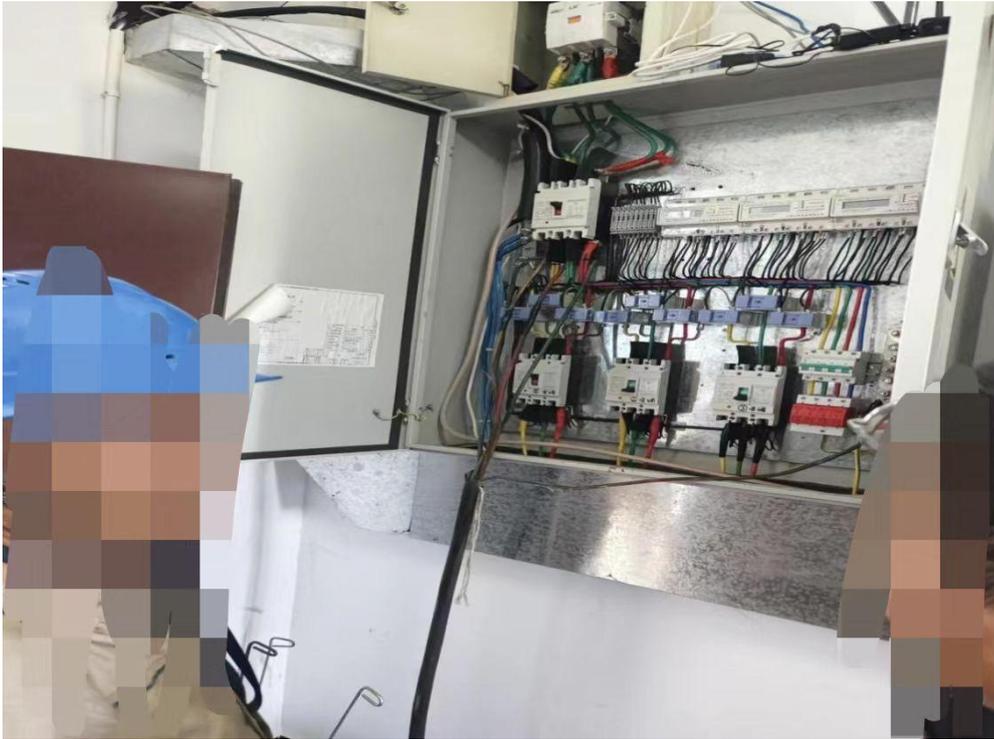
决定上午只搭架子下午六点再搭灯具。杜某某 3 人搭完架子离开后，约上午 10 时左右，曹某某 3 人前往搭建音响和显示屏。曹某某先电话联系了刘某某询问接电情况，刘某某致电袁某某，袁某某电话通知职中学校勤务人员骆某某，等骆某某赶到现场后发现曹某某已经按以往惯例直接接电到男生宿舍变电箱，曹某某 3 人搭建工作直至中午 12 时左右搭好离开。当日下午 17 时左右，杜某某带人前往搭建灯具并进行调试，中途遇见学生彩排不得不暂停工作直至晚上 20 时左右学生彩排结束。

图示为接电变电箱照片

1. 天韵音响店临时用电不规范，现场导线凌乱，舞台电源配电箱外接插口未配备带有漏电保护保护功能的断路器，搭建好后未对线路验电。

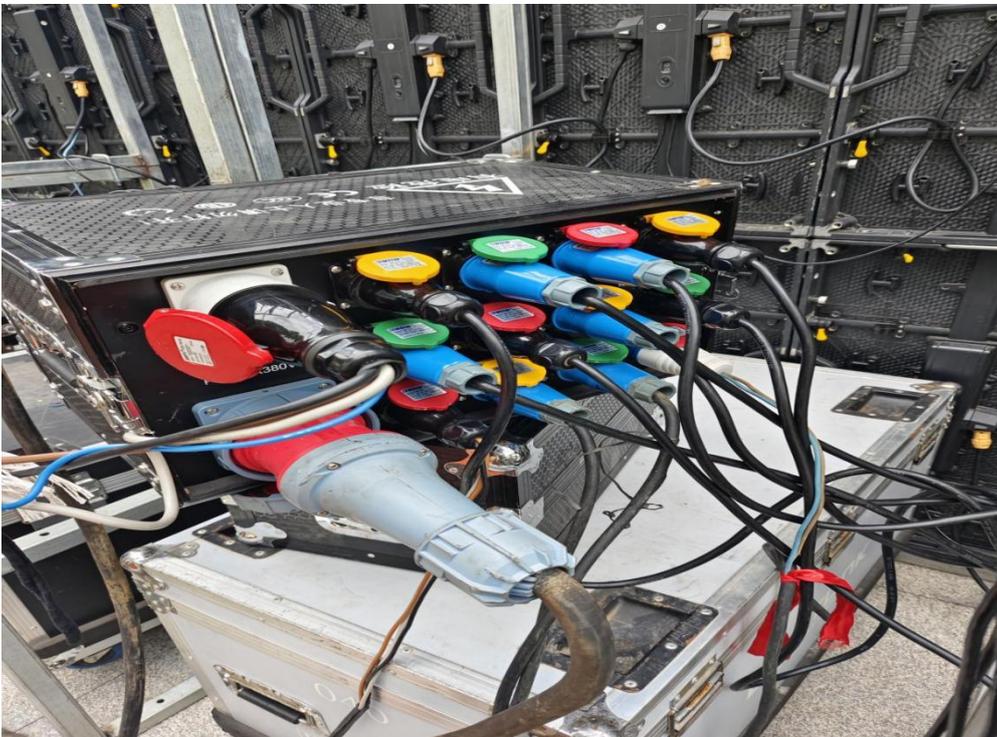
图示为灯具接电照片
